# İkinci El Araç Raporu

**34FYS729**

## Araç Bilgileri

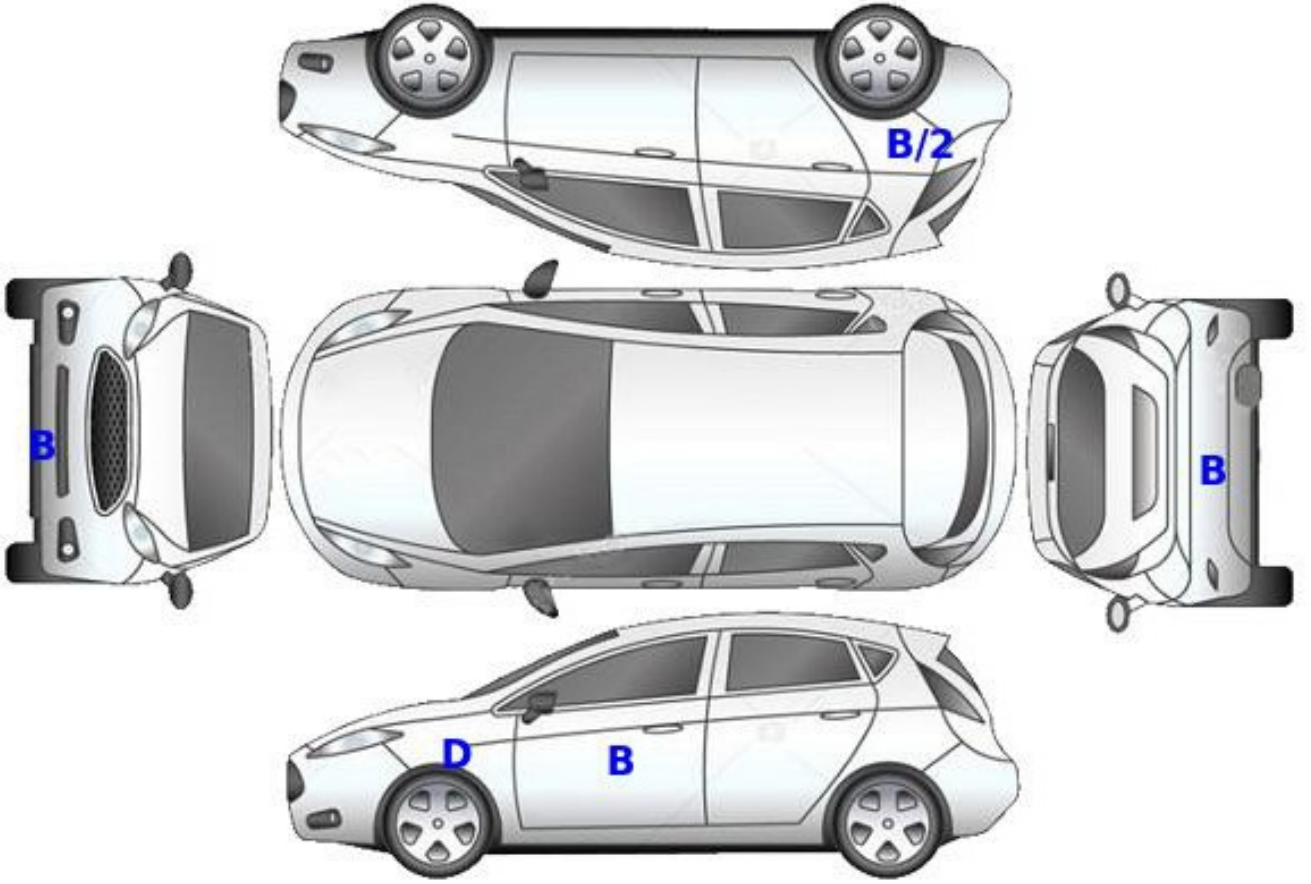
## Kaporta Kontrolü(Değişmiş Boyanmış kontrolü)

Marşbiyel, sağ - Boyalı
