Rapor Tarihi: 17.04.2025 15:57 Bayi No: 3401 Sayfa: 1/9  
Rapor No: 34-01-1362357 Araç Giriş Tarihi: 17.04.2025 15:13 Araç Çıkış Tarihi: 17.04.2025 15:57  
Mersis No: 0309073518100001

# İkinci El Araç Raporu

**34DIF864**

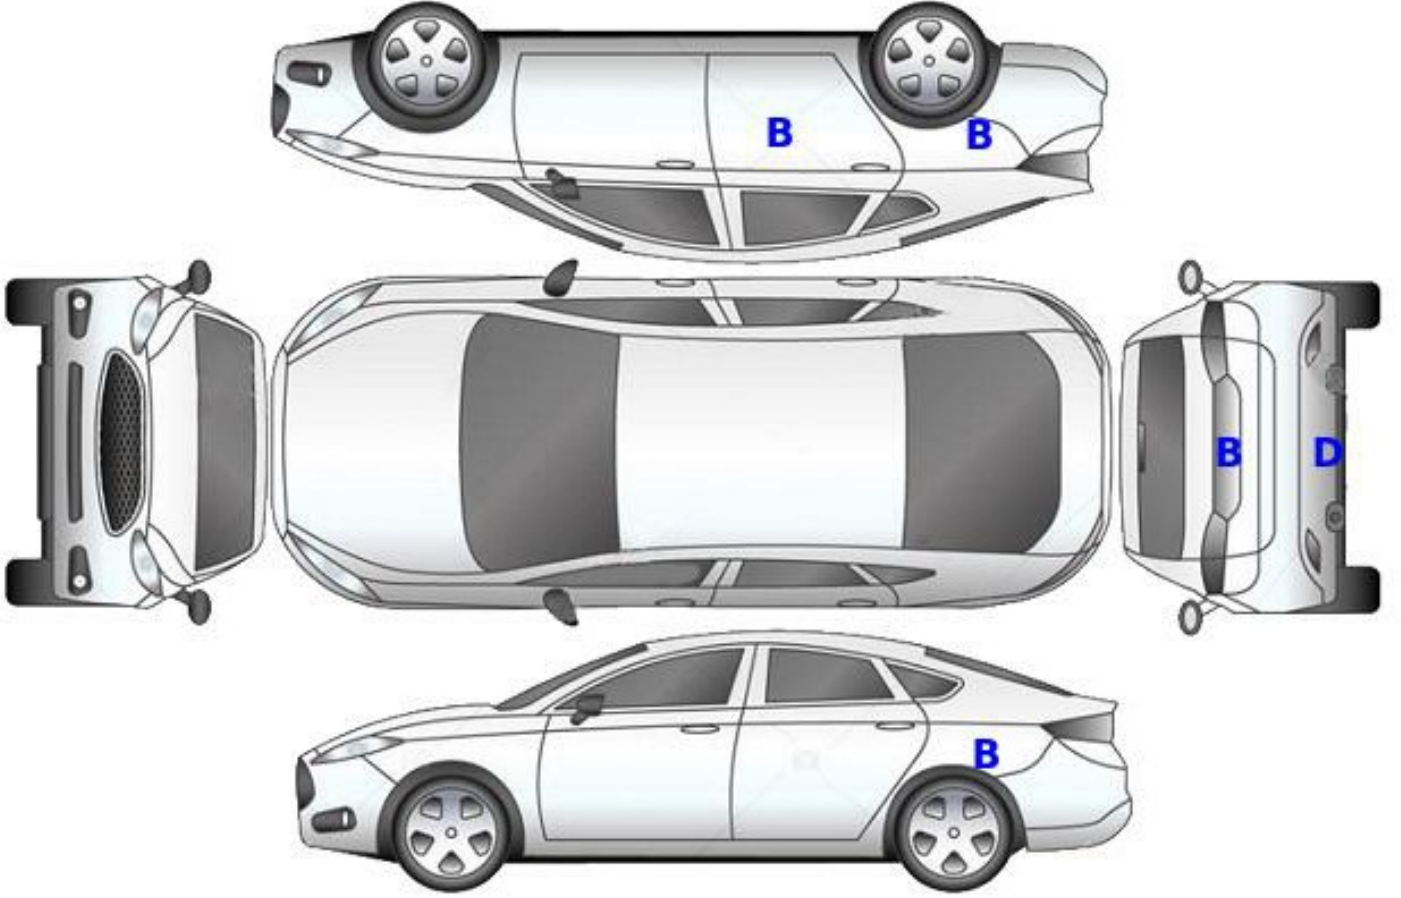
## Kaporta Kontrolü(Değişmiş Boyanmış kontrolü)

| Parça Grubu | Parça ve Hasar |
| Marşbiyel, sağ | Marşbiyel plastiği, sağ - Boyalı |
| Tavan | Sağ üst frangart - Boyalı |
| Arka bölüm | Bagaj havuzu - Değişmiş |
| Arka bölüm | Arka sac/panel - Değişmiş |
| Tavan | Sol üst frangart - Lokal Boya |
