# İkinci El Araç Raporu

**34FYS356**

## Araç Bilgileri

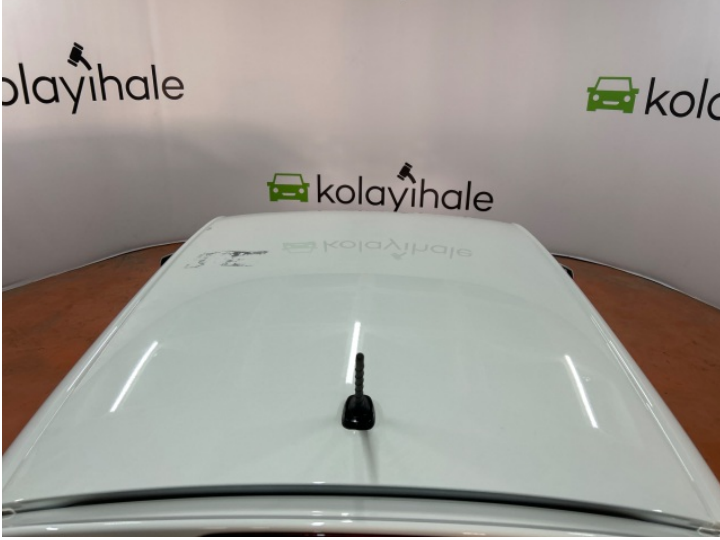
**Çizik**
