Doğuş D-Expert Ekspertiz ve Danışmanlık A.Ş D-Expert Maslak Şubesi  
Atatürk Oto Sanayi Sitesi 2. Kısım 12. Sokak No: 441-442 Maslak /  
İstanbul maslak3401@dexpert.com.tr 0212 709 96 02 SARIYER İSTANBUL

# İkinci El Araç Raporu

**34FYS353**

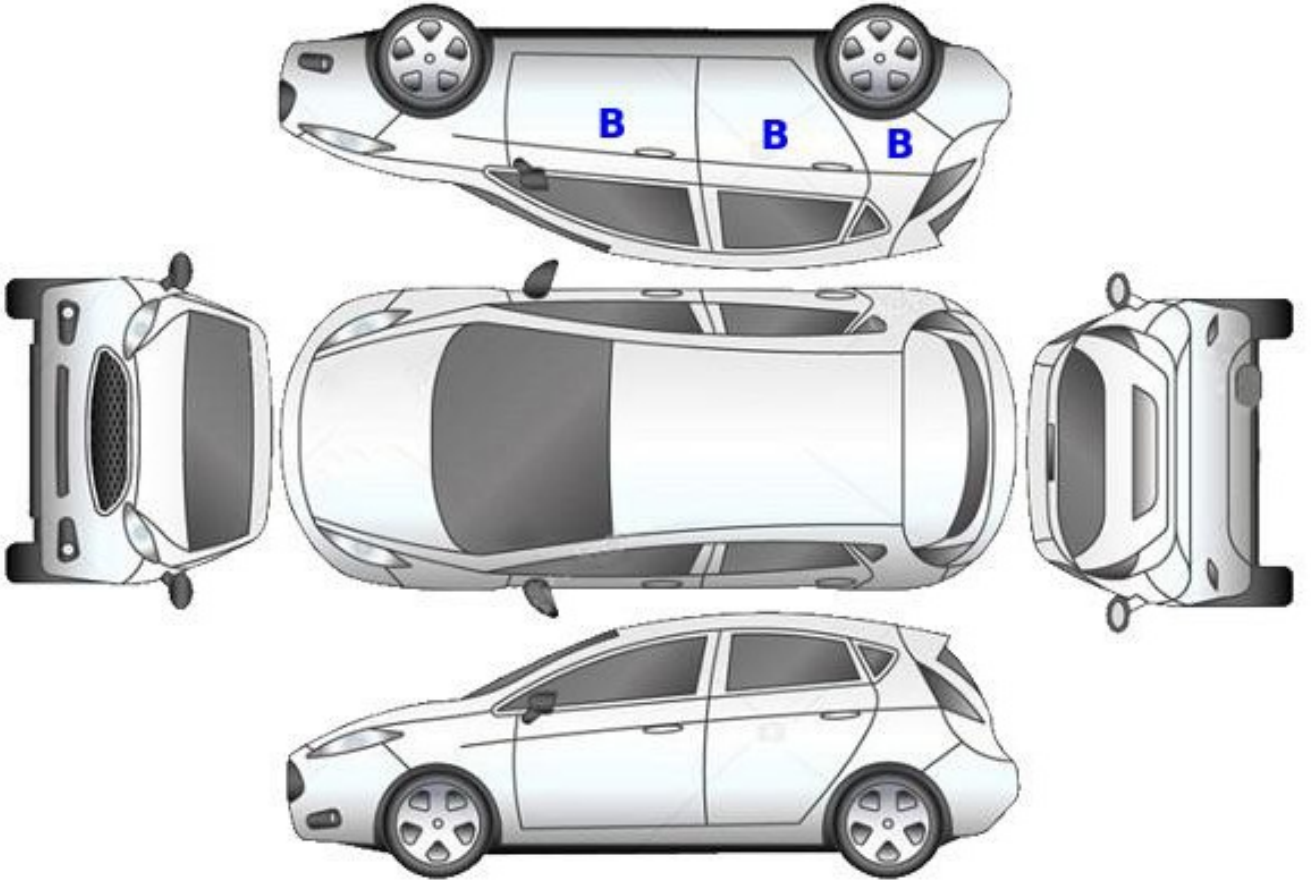
## Kaporta Kontrolü(Değişmiş Boyanmış kontrolü)

**B: Boyalı**

**B/2: Lokal Boyalı**

**D: Değişmiş**

Marşbiyel, sağ - Lokal Boya
