# İkinci El Araç Raporu

**34FYS674**

\*\*\*1626 şasi nolu VOLKSWAGEN POLO 1.0 TSI 95 DSG LIFE markalı aracın SBM kayıtlarında geçmiş hasarı bulunmamıştır.

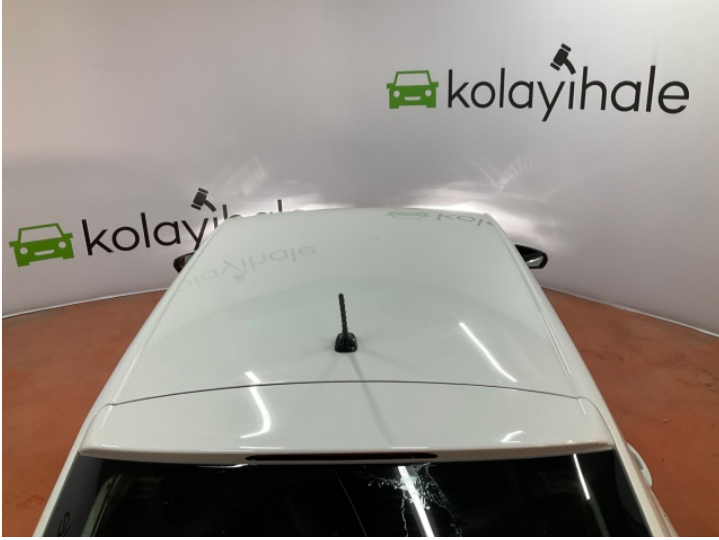
## Vuruk

Çamurluk, sağ, Çamurluk, sağ  
> Ezik

Kapı, sol arka, Kapı, sol arka >  
Ezik

Kapı, sol ön, Kapı, sol ön >  
Ezik

Aracın muhtelif yerlerinde ezik ve çizikler mevcut. Araç boyasında deformasyonlar , reçine izleri ve yoğun metal tozları mevcut. Fren gruplarında aşınmalar mevcut. Ön cam sileceği ses yapıyor.
